# COMUNE DI TORTORETO

### RIQUALIFICAZIONE ARCHITETTONICA E FUNZIONALE, ADEGUAMENTO IMPIANTISTICO E TECNOLOGICO E MESSA IN SICUREZZA DELLA MENSA SCOLASTICA E DEI RELATIVI LOCALI DELLA SCUOLA DELL'INFANZIA GIOVANNI XXIII. CUP:

DOCUMENTAZIONE FOTOGRAFICA ANTE, DURANTE E POST LAVORI

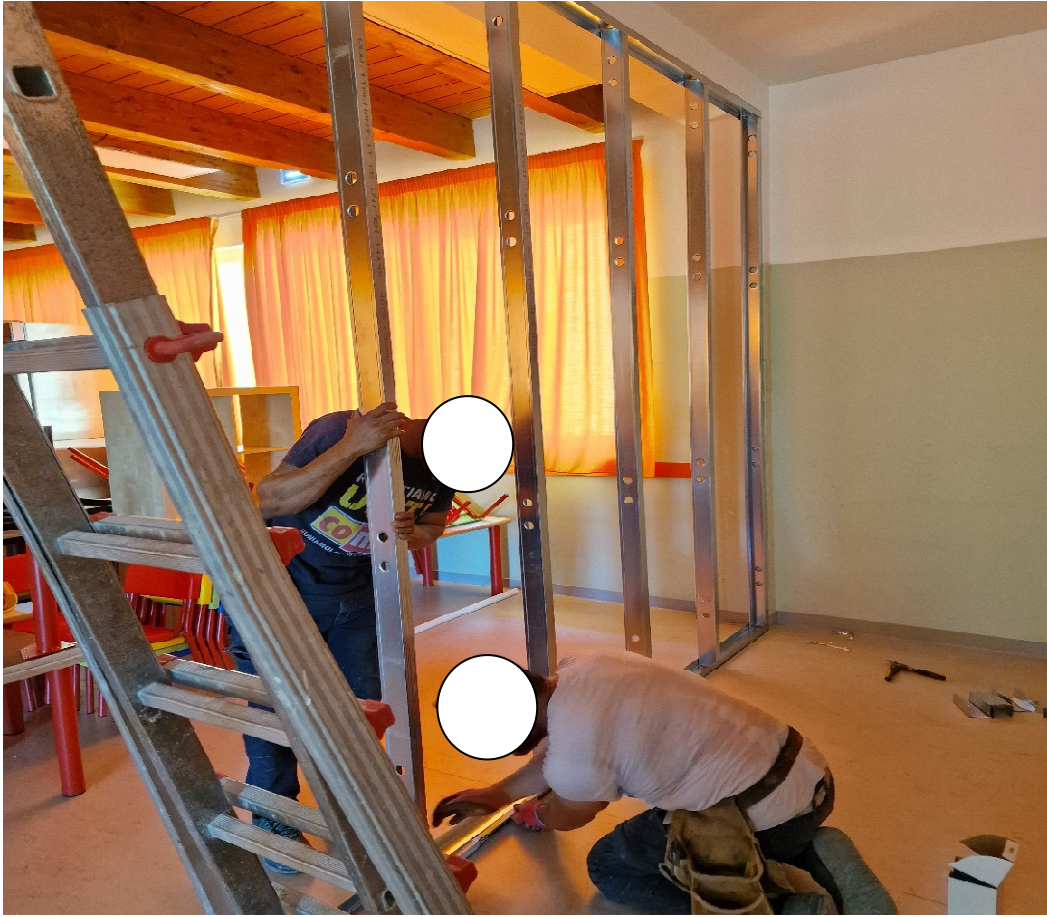
Foto 01 - Compartimentazione Area di Cantiere

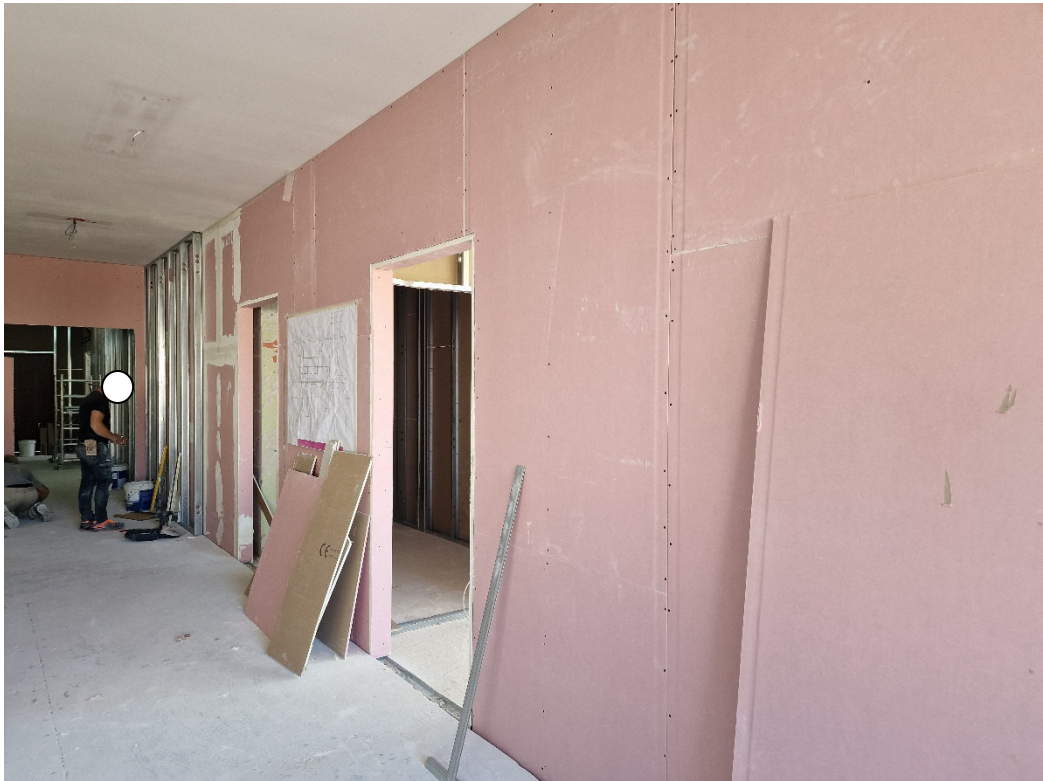
Foto 03 – Realizzazione Pareti a secco

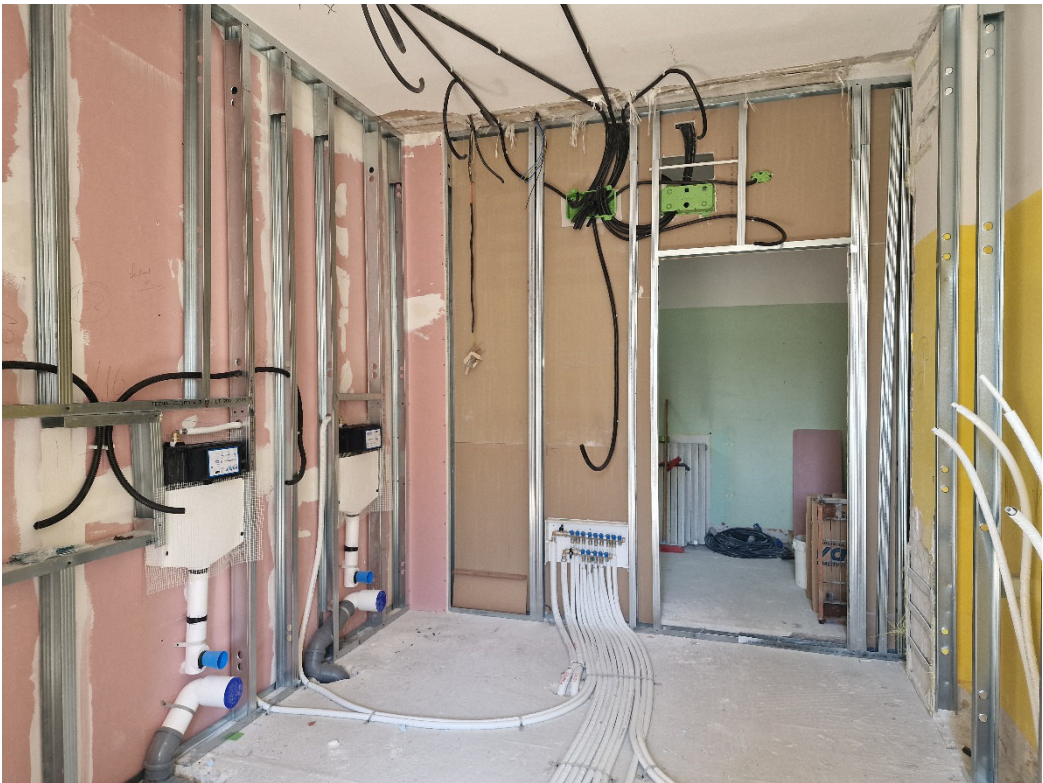
Foto 04- - Installazione Impianti su contropareti

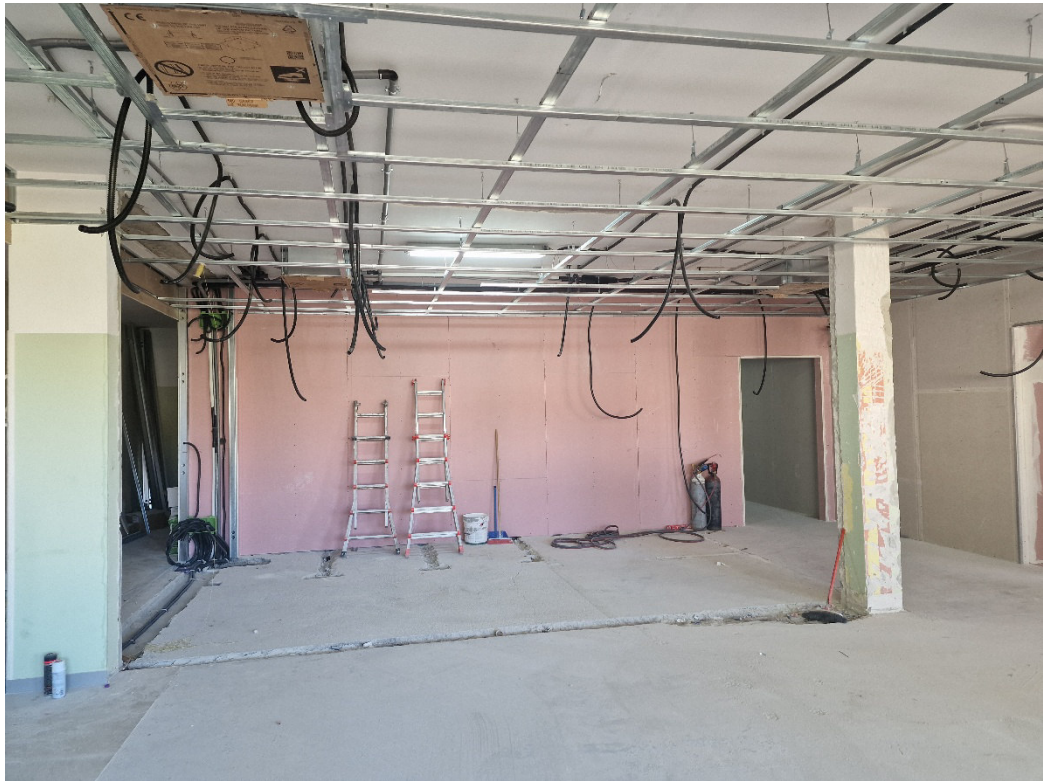
Foto 05 - Realizzazione Controsoffitti

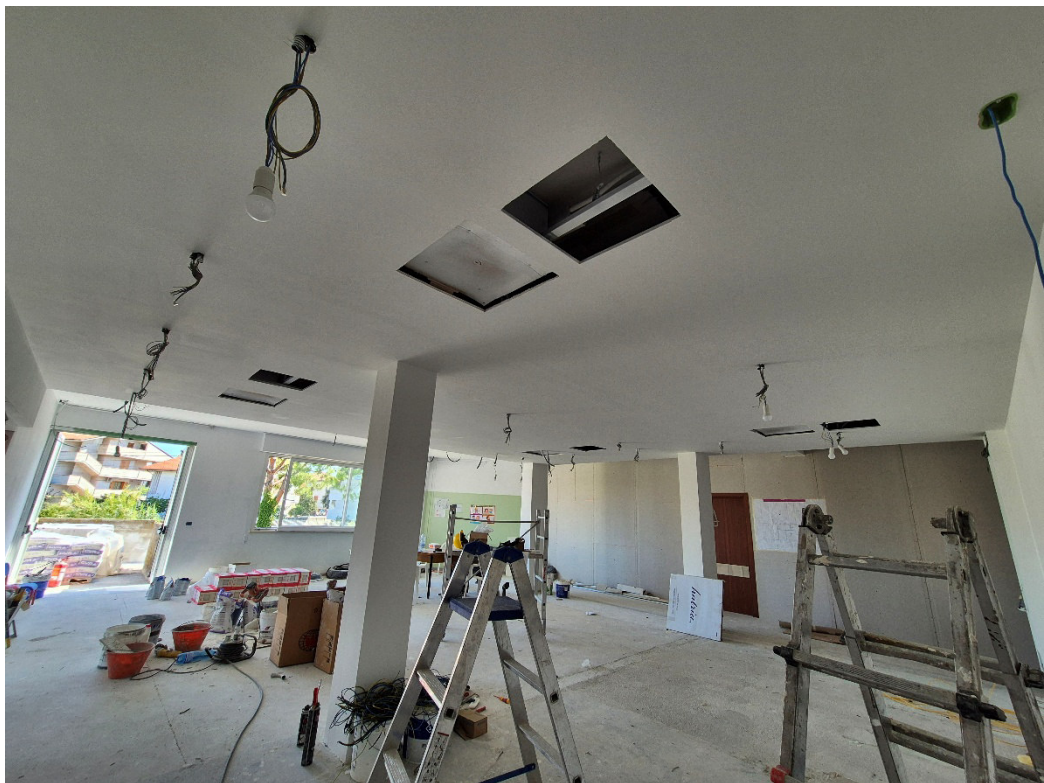
Foto 06- Realizzazione Controsoffitti

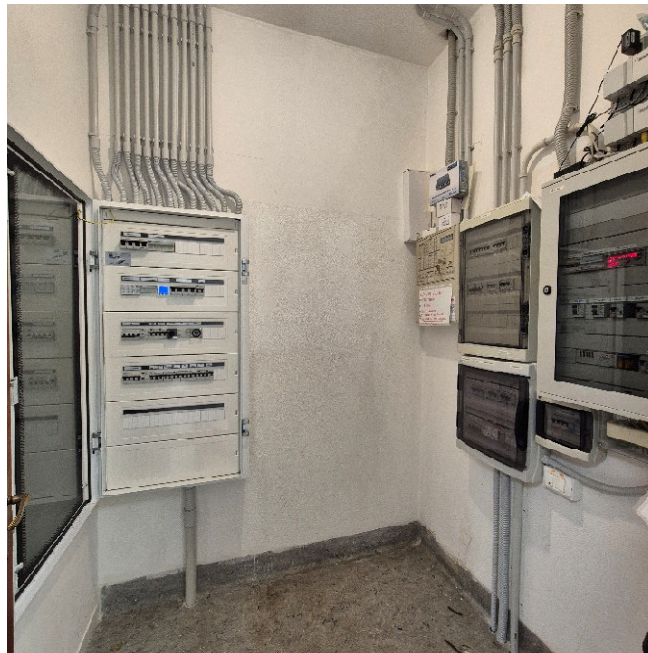
Foto 08 - Quadro Elettrico

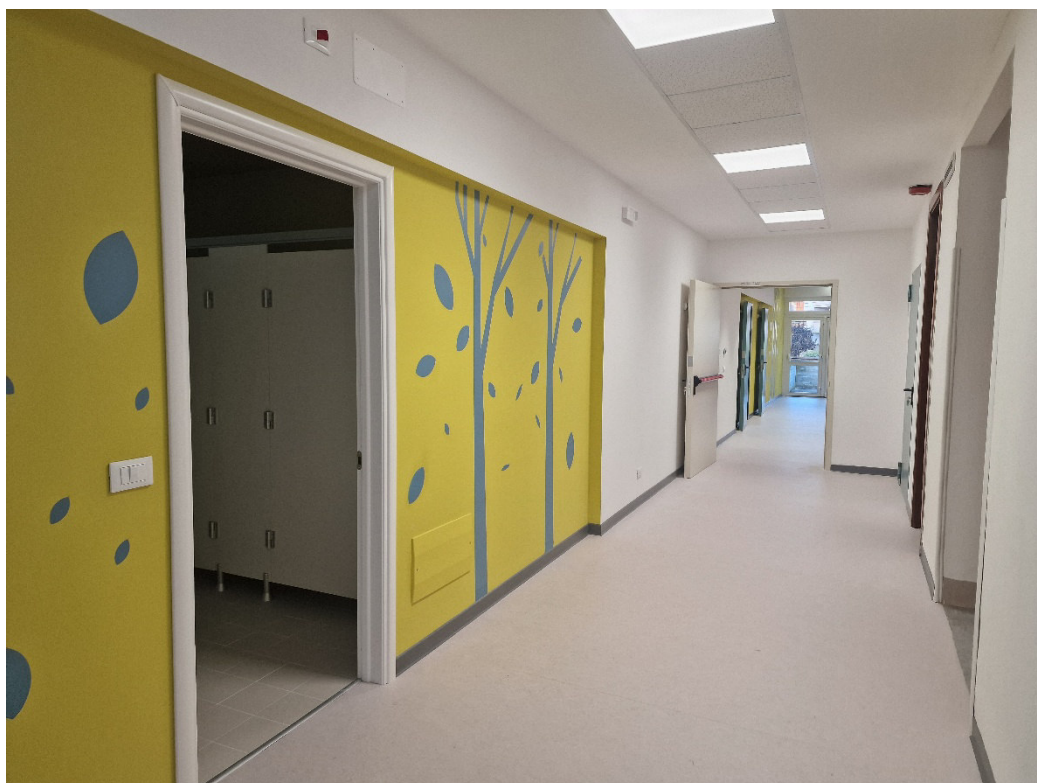
Foto 10- Vista nuovo disimpegno

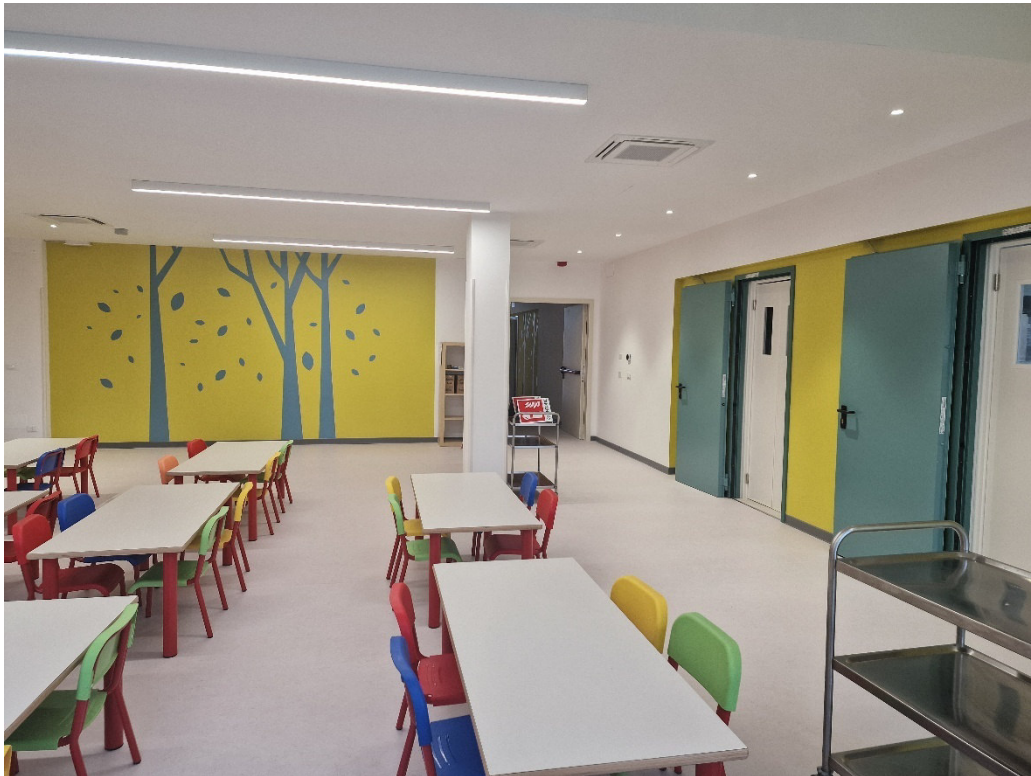
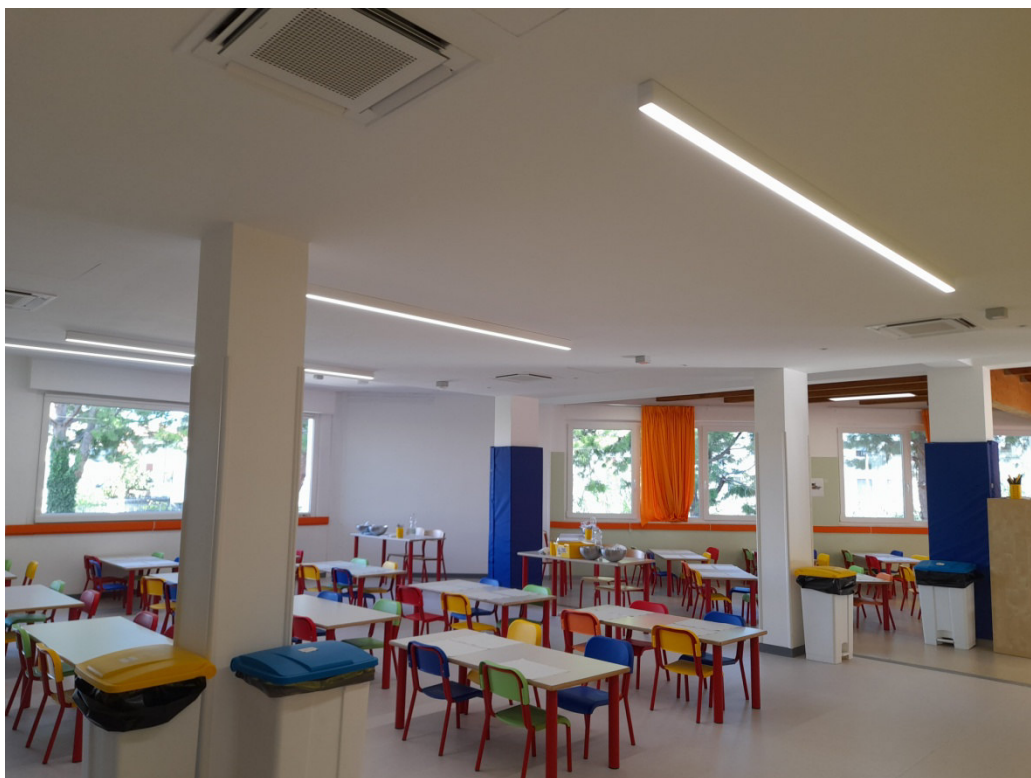
Foto 11 – Vista Area Mensa

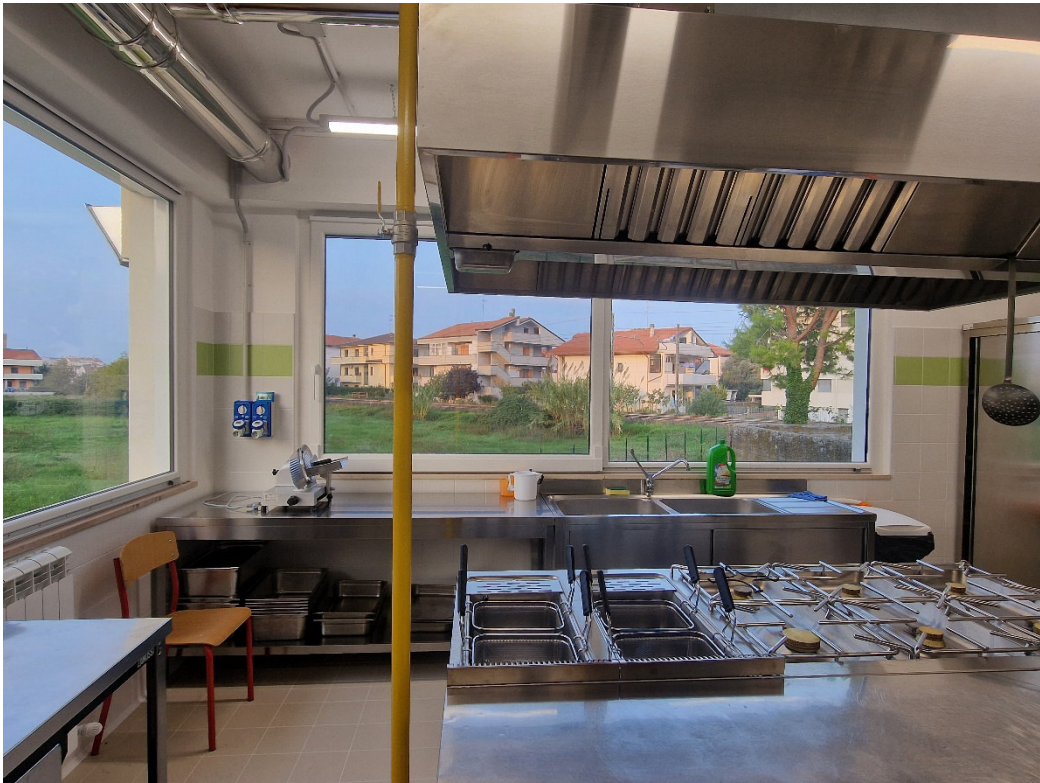
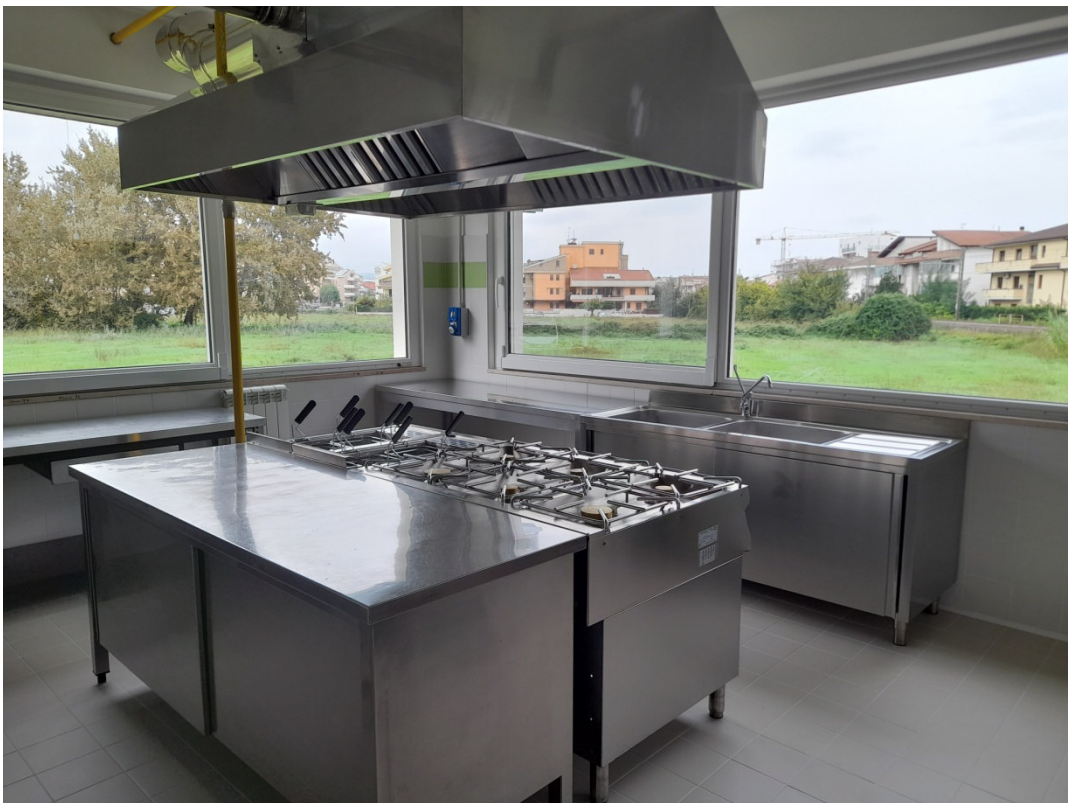
Foto 12- Vista Cucina attrezzata

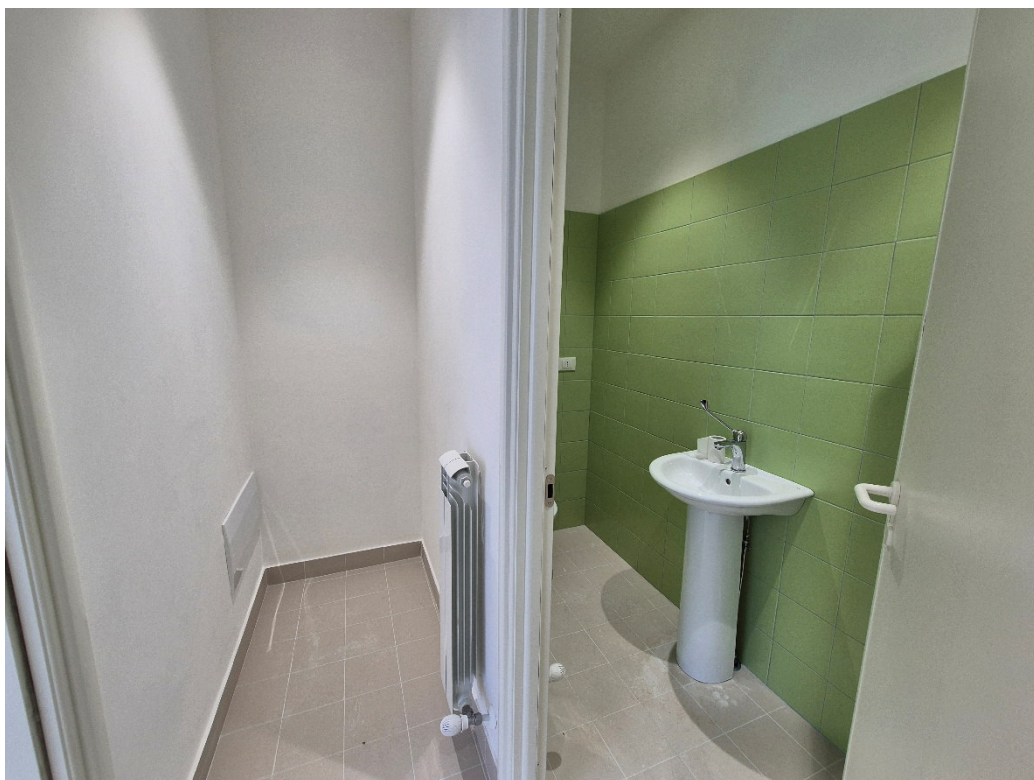
Foto 13 – Nuovi servizi igienici per addetti alla cucina

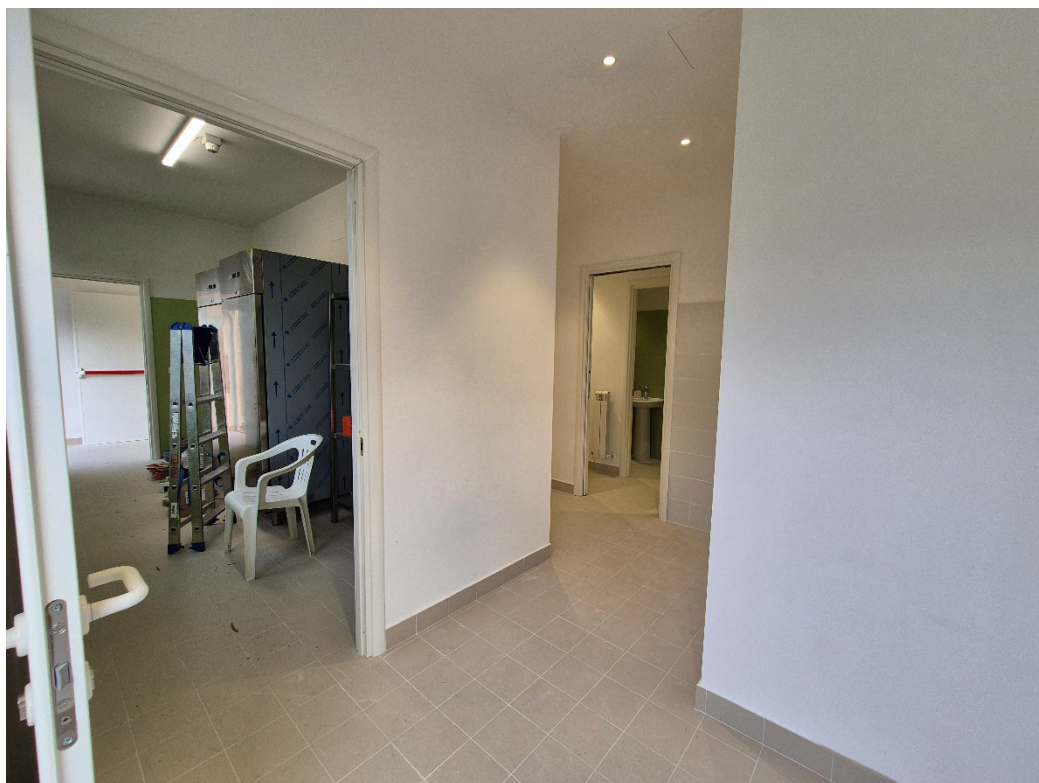
Foto 14- Vista disimpegno e magazzino

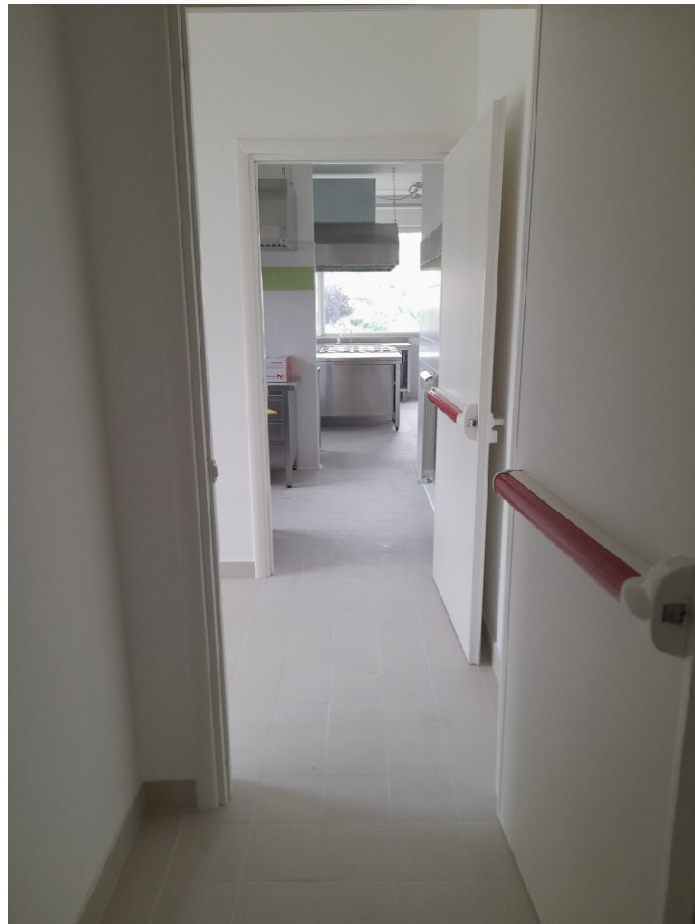
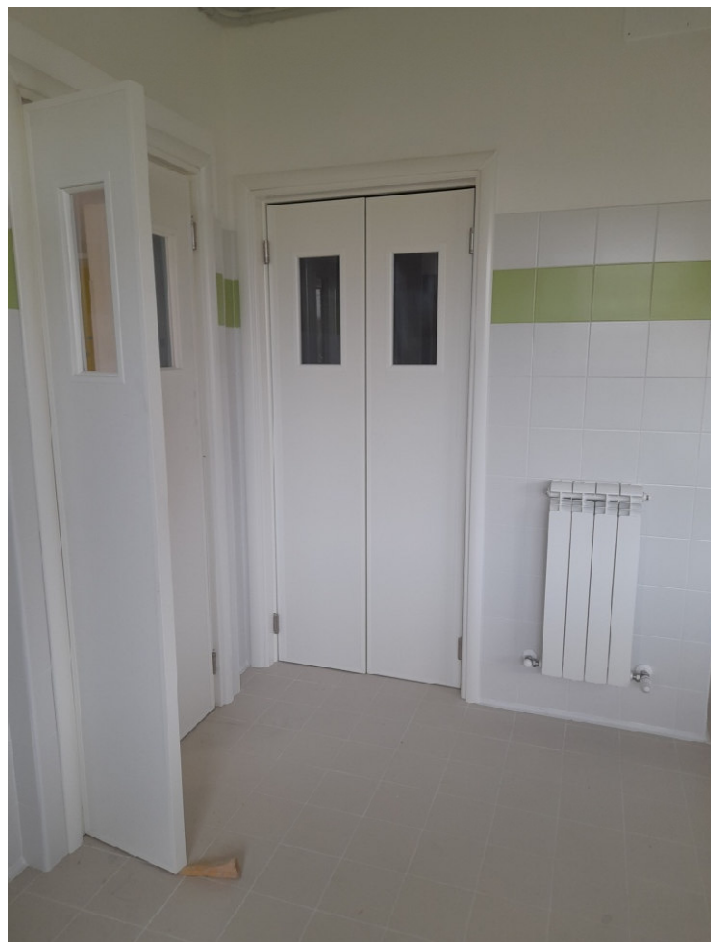
Foto 15 – Corridoio, ingresso cucina

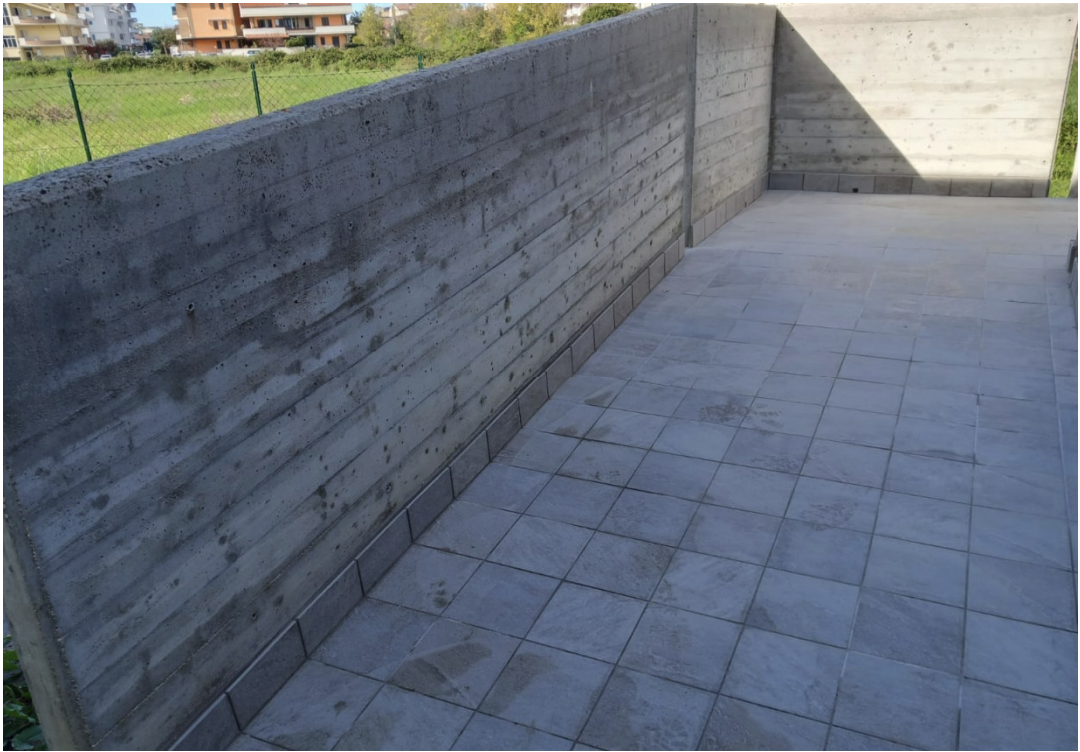
Foto 15 – Sistemazione Rampa ext

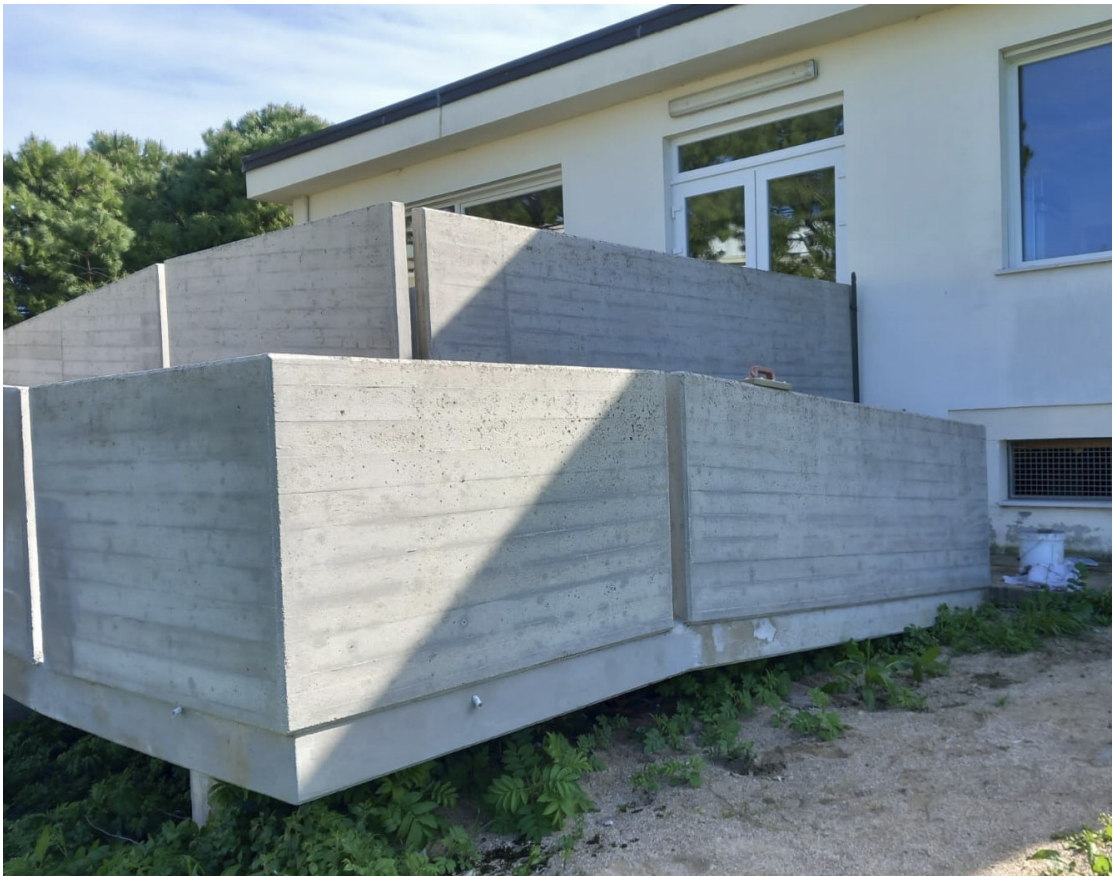
Foto 16 – Sistemazione Rampa ext
